VERBALE DI ASSEVERAZIONE DI PERIZIA

Relazione di stima per la valutazione del Palazzo Direzione locato all'azienda Cogne Acciai Speciali, di proprietà di Struttura Valle D'Aosta srl, sito in via Paravera 16, Aosta

Lab. Gesti.Tec del Politecnico di Milano

Prof. Oliviero Tronconi

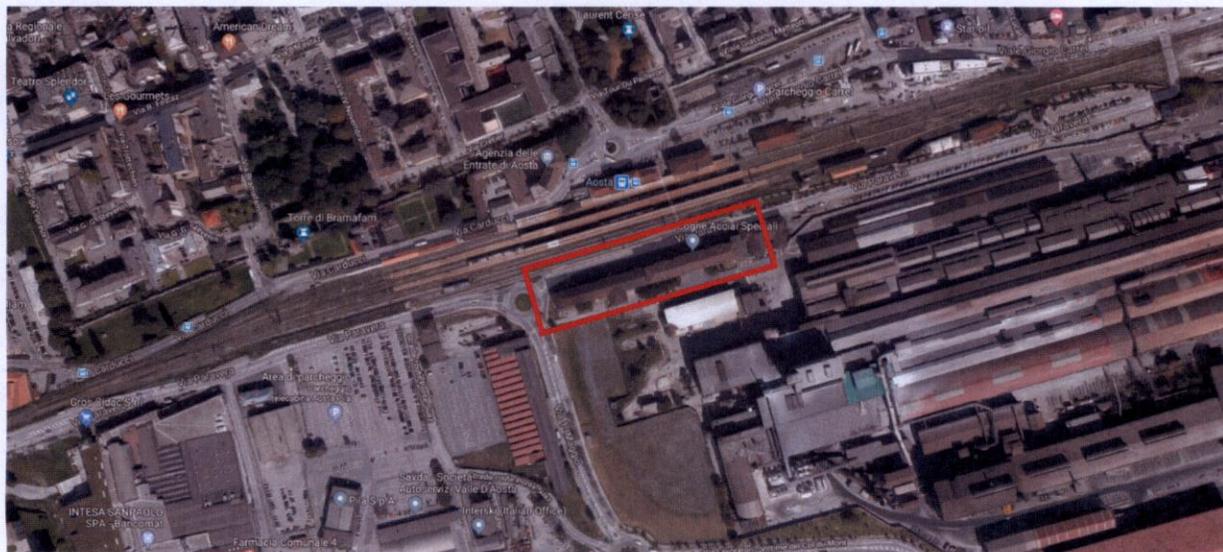
Foto. 1: Delimitazione dell'area nel contesto.

L'area in questione è ubicata nel Comune di Aosta, sulla Via Paravera, al n°16; il contesto della zona è prevalentemente industriale. Infatti alle spalle del palazzo ha sede l'importante complesso industriale dell'Acciaieria "Cogne Acciai Speciali".

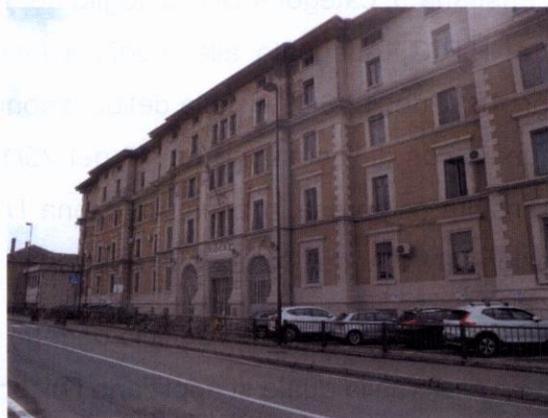
foto. 2: Vista dalla via Parvera

L'immobile posto lungo la via Paravera gode di una posizione privilegiata e di notevole visibilità.

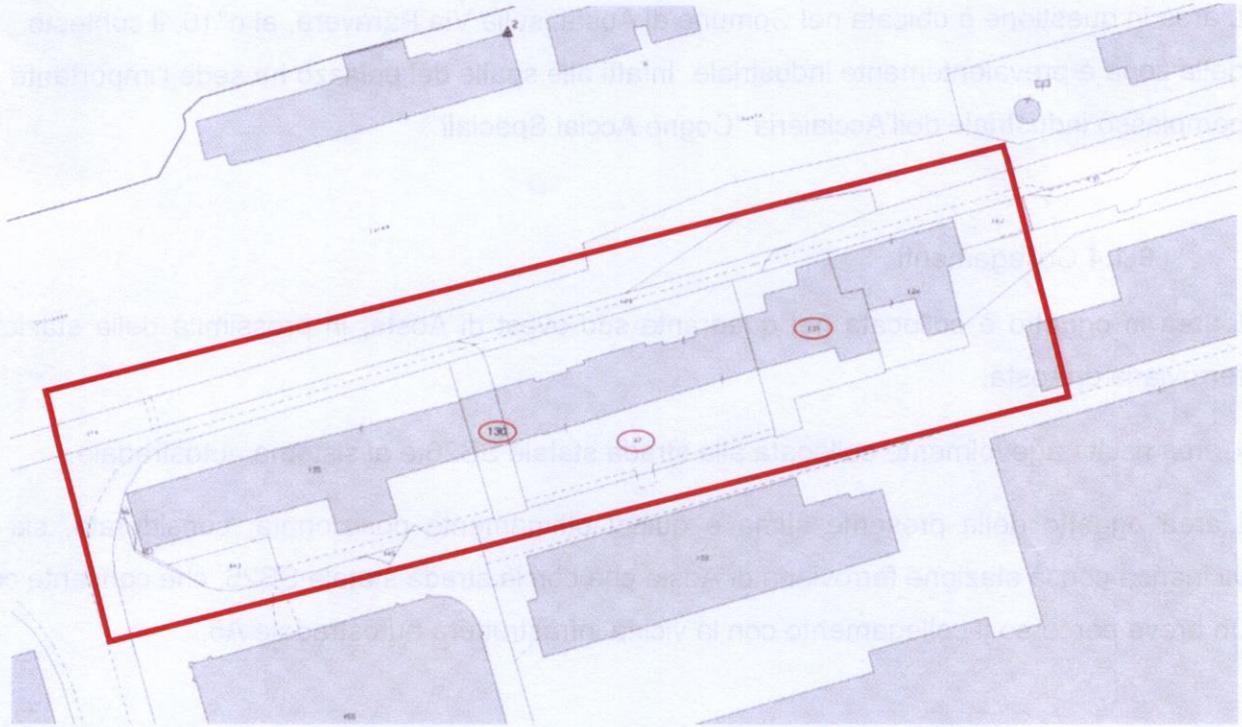
Fig. 3: Planimetria dell'area.

Come si è potuto constatare dal sopralluogo svolto in data 12 aprile 2019 dal sottoscritto e sulla base della documentazione fornita dalla proprietà, l'area ha pianta rettangolare prospiciente, Via Paravera.

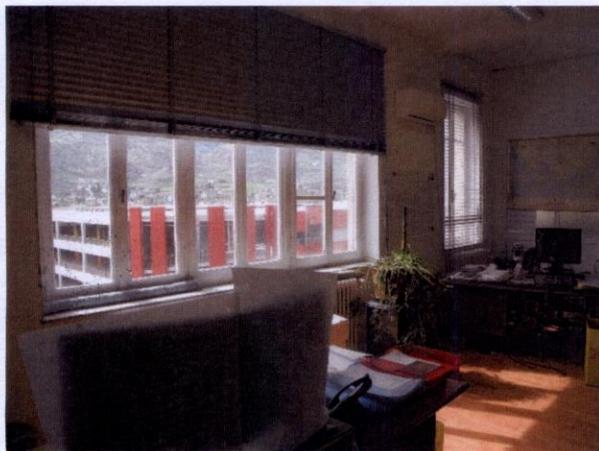
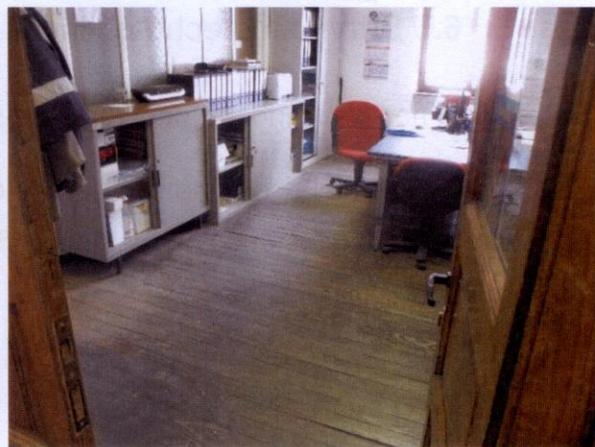
Foto 3,4: Vista interni.

Gli spazi interni dell'edificio sono espressione della cultura architettonica del tempo: lunghi corridoi sui quali si aprono sui lati gli spazi unicellulari destinati ad ufficio. Questa impostazione non è più considerata adeguata nella fase attuale che privilegia gli open space con grandi aperture in grado di fornire luce notevole. La morfologia strutturale dell'edificio ed i suoi vincoli storici rendono problematica una moderna e radicale riorganizzazione degli spazi interni. Le finiture interne superficiali orizzontali e verticali mostrano i segni del tempo e richiedono interventi radicali per l'adeguamento.

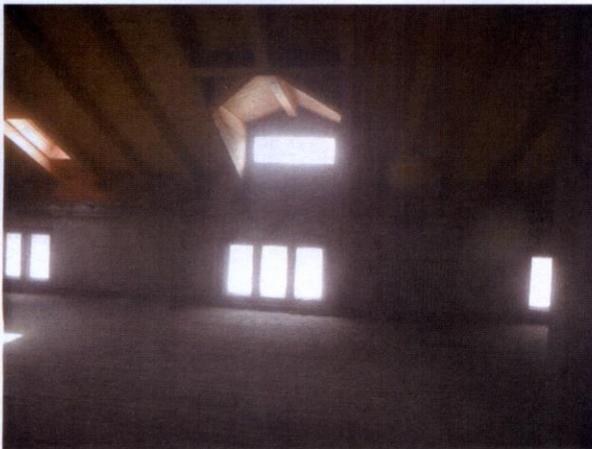
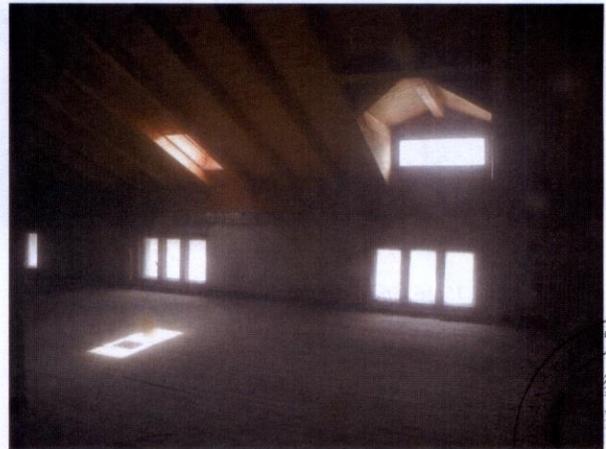
Foto. 9, 10: spazi del piano sottotetto

L'ultimo piano del "Palazzo Direzione" è stato ricavato nello spazio sottotetto. Come si evince dalle foto di seguito riportate si tratta di uno spazio con aperture limitate che difficilmente possono consentire una adeguata utilizzazione dello spazio per il lavoro di ufficio. Di questo elemento si dovrà necessariamente tenere conto nella valutazione.

Le foto sono state scattate durante il sopralluogo del 12 aprile 2019

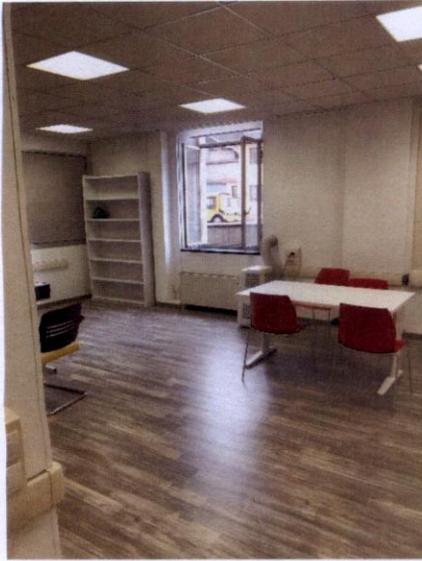
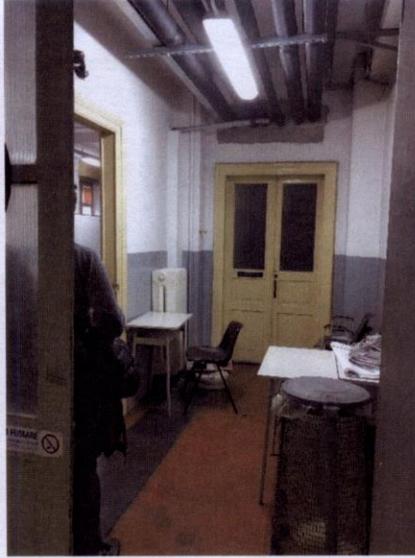
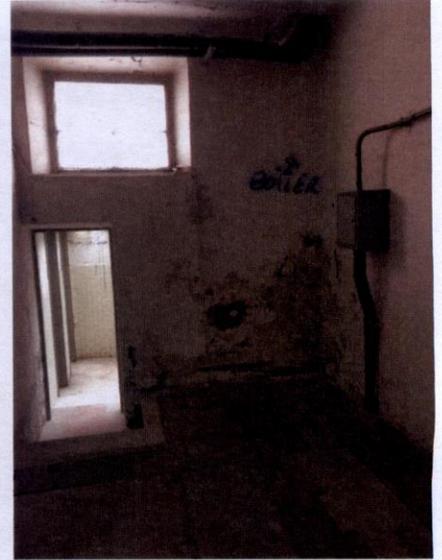
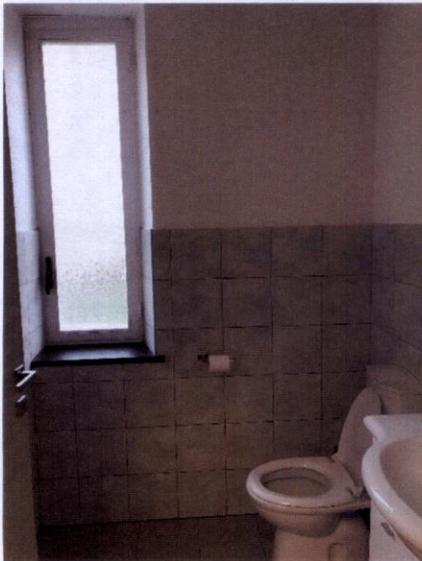
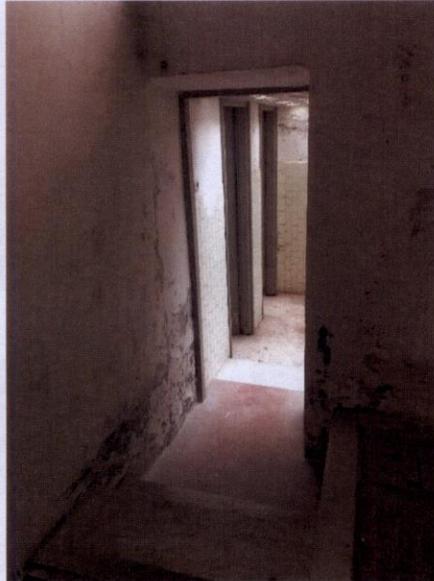
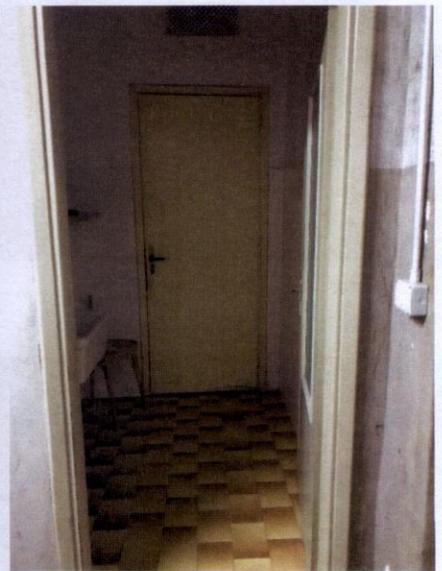
Foto.11,12, 13,14,15,16: Spazi del piano seminterrato

Il piano seminterrato, vedi foto di seguito allegate, presenta problematiche simili, che potranno essere in parte risolte da una adeguata riqualificazione degli spazi. Anche questo elemento verrà tenuto in debita considerazione nel corso della valutazione.

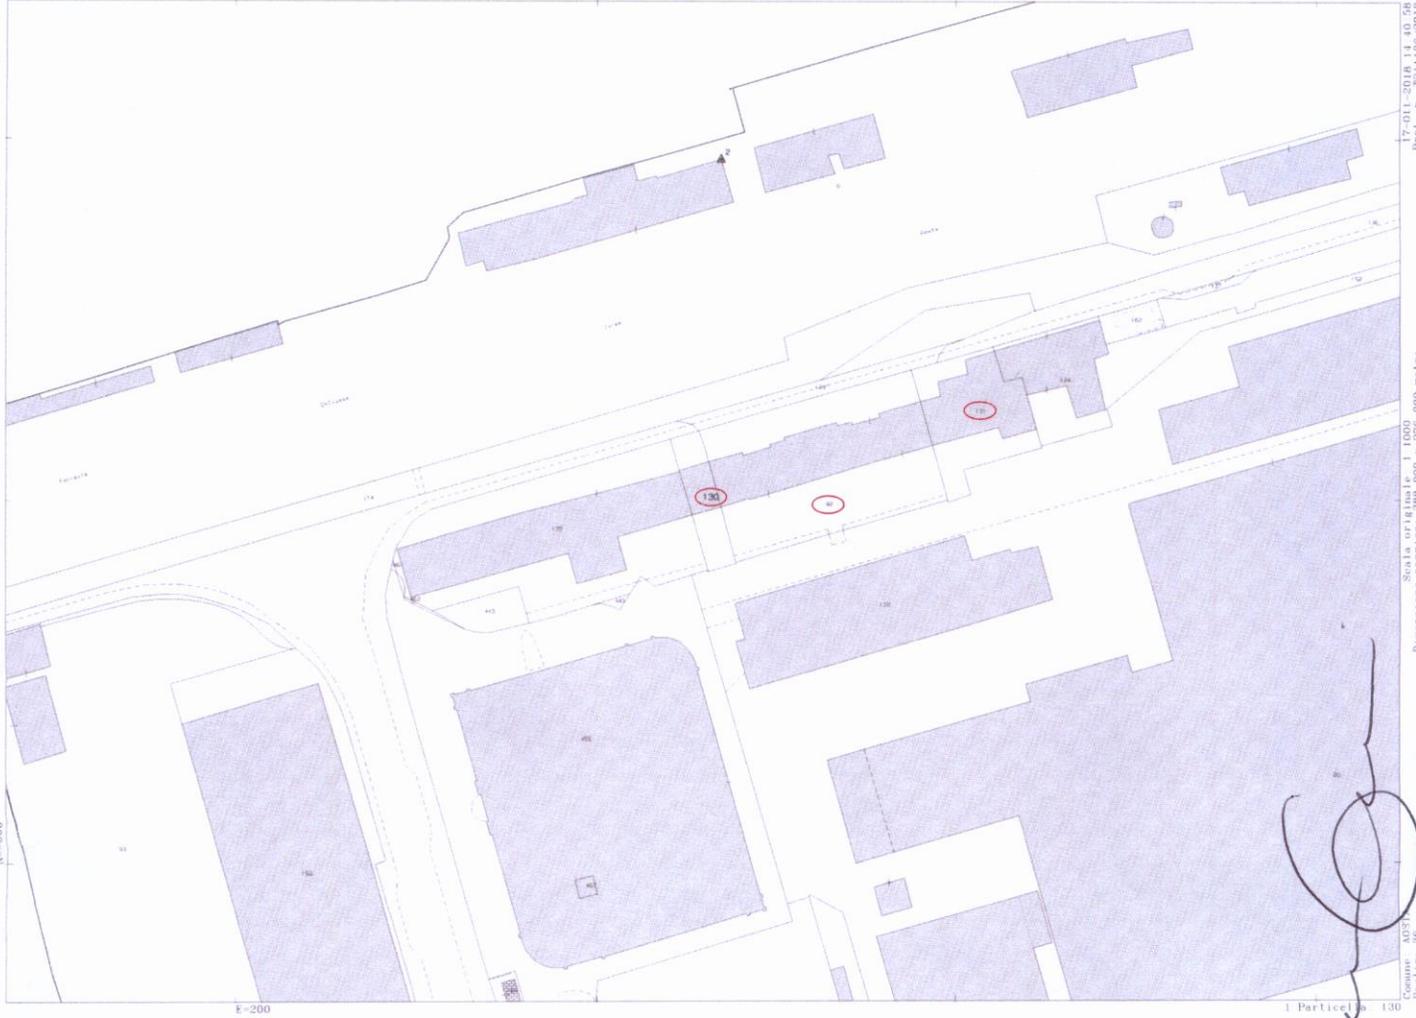
Comune AOSTA
Foglio 38

177-011-2018 13.40.58
PROV. N. 1211160/2018
Scala originale 1:1000
Dimensione cartace: 388 500 x 570 000 metri
