ARCHITETTO FABIO VERRAZ

**PERIZIA TECNICA ASSEVERATA PER LA DEFINIZIONE DI  
CONGRUO CANONE DI LOCAZIONE DEL FABBRICATO  
AG-CGN01, CASEIFICIO SITO IN COMUNE DI COGNE (AO)**

Struttura Valle d'Aosta s.r.l.  
via Lavoratori Vittime Col du Mont n.28  
11100 Aosta

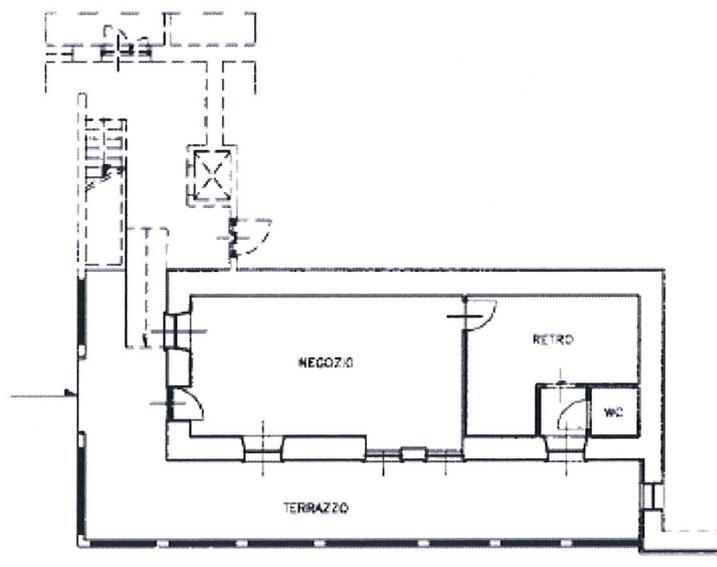
Planimetria Catastale sub. 4

- L'altezza interna del locale deposito (sub. 3) non è pari a 2,30 m. ma è pari a 3,00 m.;
- L'altezza interna dei locali negozio, retro e wc (sub. 4) non è pari a 2,30 m. ma è pari a 2,50 m.;
- L'altezza interna del locale salamoia e cantina (sub. 5) non è pari a 2,30 m. ma è pari a 2,85 m.;
- L'altezza media interna del sottotetto (sub. 6) non è pari a 6,60 m. ma ha altezza minima pari a 0,85 m. e altezza massima pari a 3,50 m.

PIANO SEMINTERRATO H=2.30

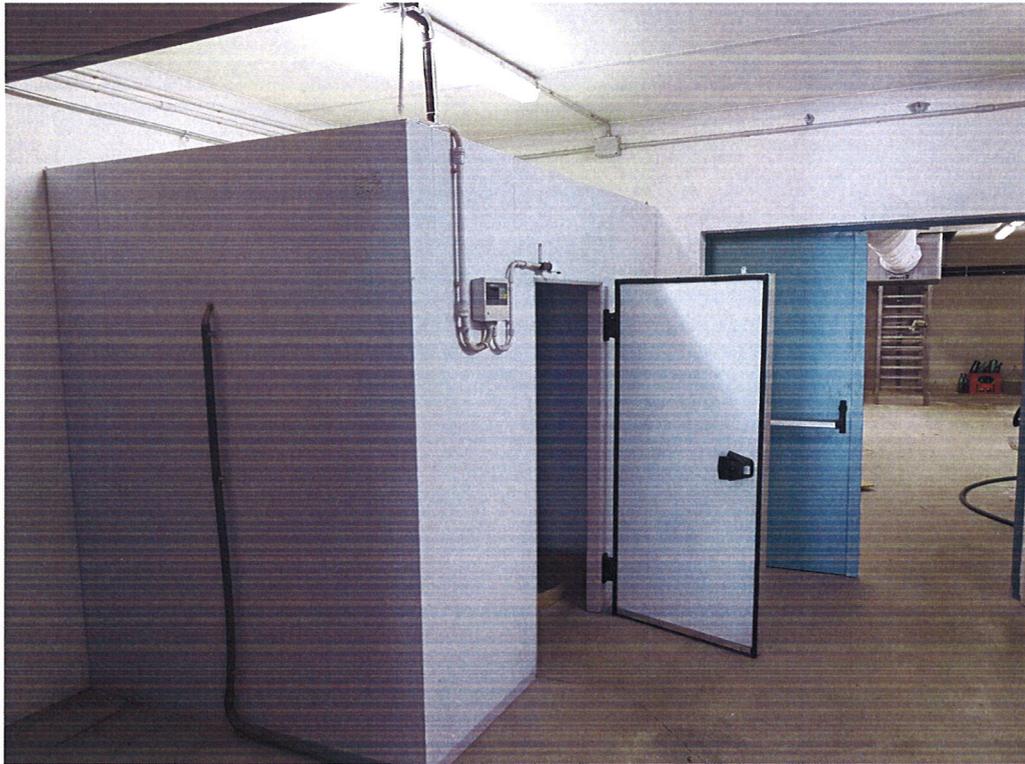
Locale salamoia

- locali tecnici e autorimesse al piano seminterrato: pavimentazione in cls, pareti in c.a. a vista, impianto elettrico di tipo industriale a vista con utilizzo di canalette e tubi. I corpi illuminanti sono sia di tipo fluorescente che a incandescenza. Non vi è presenza di impianto termico. Le porte di accesso ai vari locali sono di tipo tagliafuoco ad anta unica;
- locale salamoia e cantina al piano seminterrato: pavimentazione in cls, pareti in c.a. intonacate senza tinteggiatura fatta eccezione per il locale salamoia che presenta pareti intonacate tinteggiate di bianco, controsoffitto di tipo isolante, impianto elettrico di tipo industriale a vista con utilizzo di canalette e tubi. I corpi illuminanti sono di tipo fluorescente. Il locale cantina, ove venivano stoccate le forme di formaggio, è dotato di un'unità di trattamento

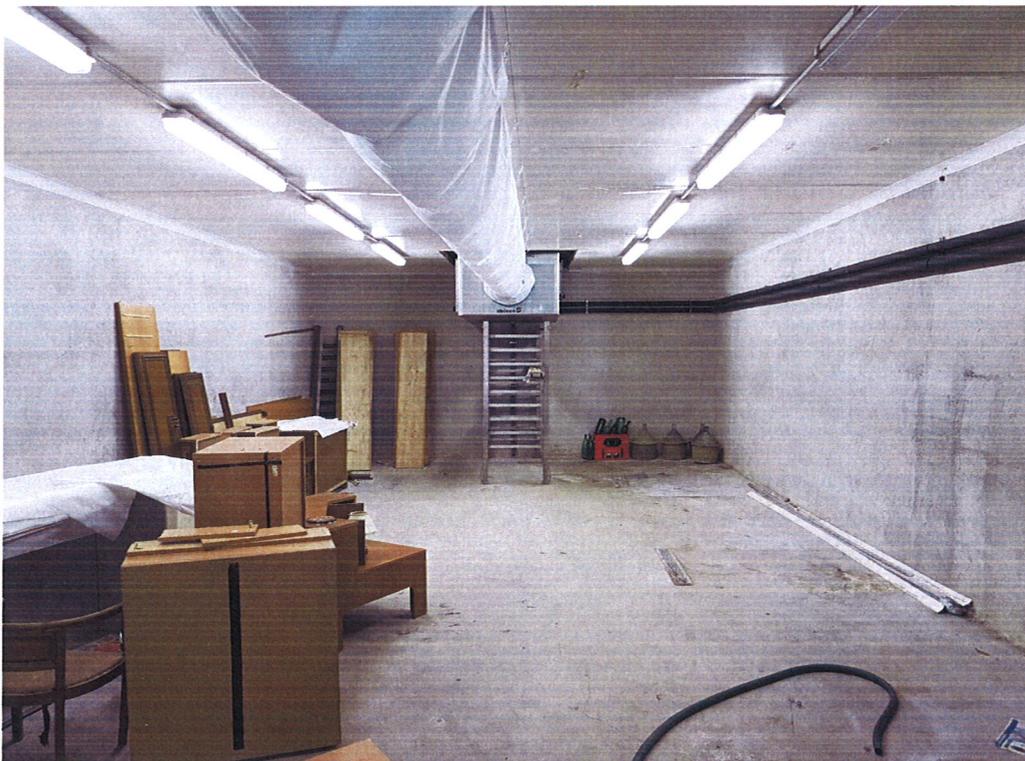
Cantina formaggi

aria e canale di tipo tessile di ultima generazione. I locali sono dotati di porte tagliafuoco a doppio battente;

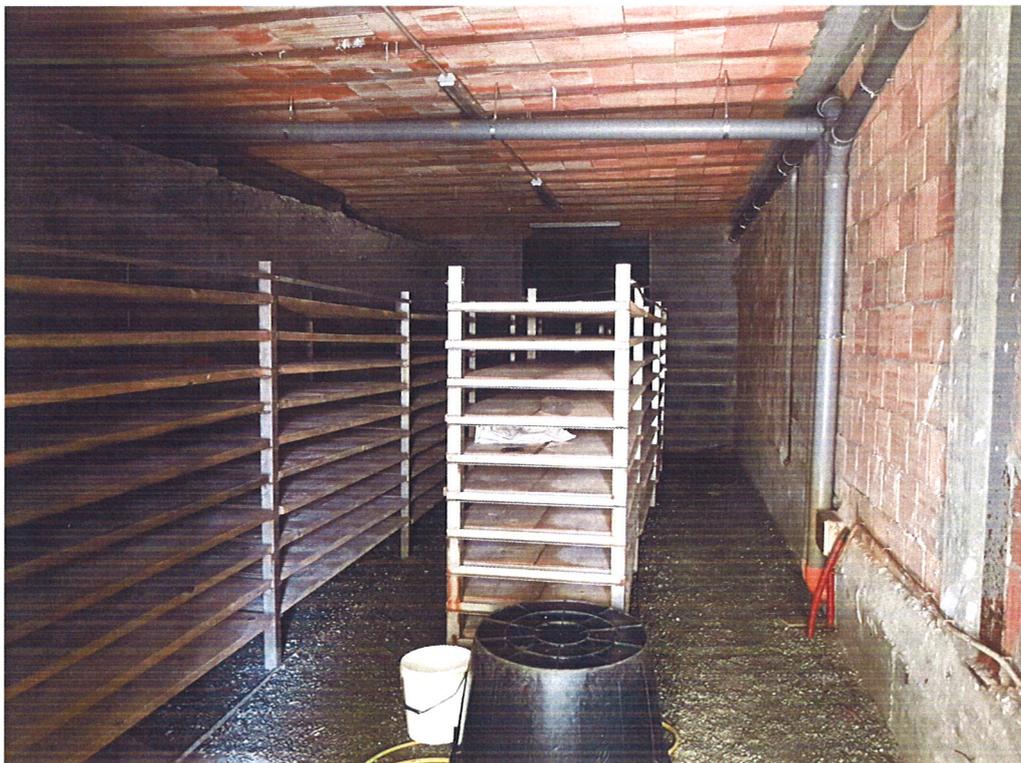
Deposito formaggi

- locale deposito al piano seminterrato: pavimentazione in ghiaia, pareti in parte in laterizio e in parte in blocchi in cemento prefabbricati al grezzo, impianto elettrico di tipo industriale a vista con utilizzo di canalette e tubi. I corpi illuminanti sono di tipo fluorescente. Nel deposito vi è la presenza di tubazioni di scarico fognario a vista a servizio dei locali soprastanti. Non vi è presenza di impianto termico. La porta di accesso al locale è di tipo tagliafuoco ad anta unica;

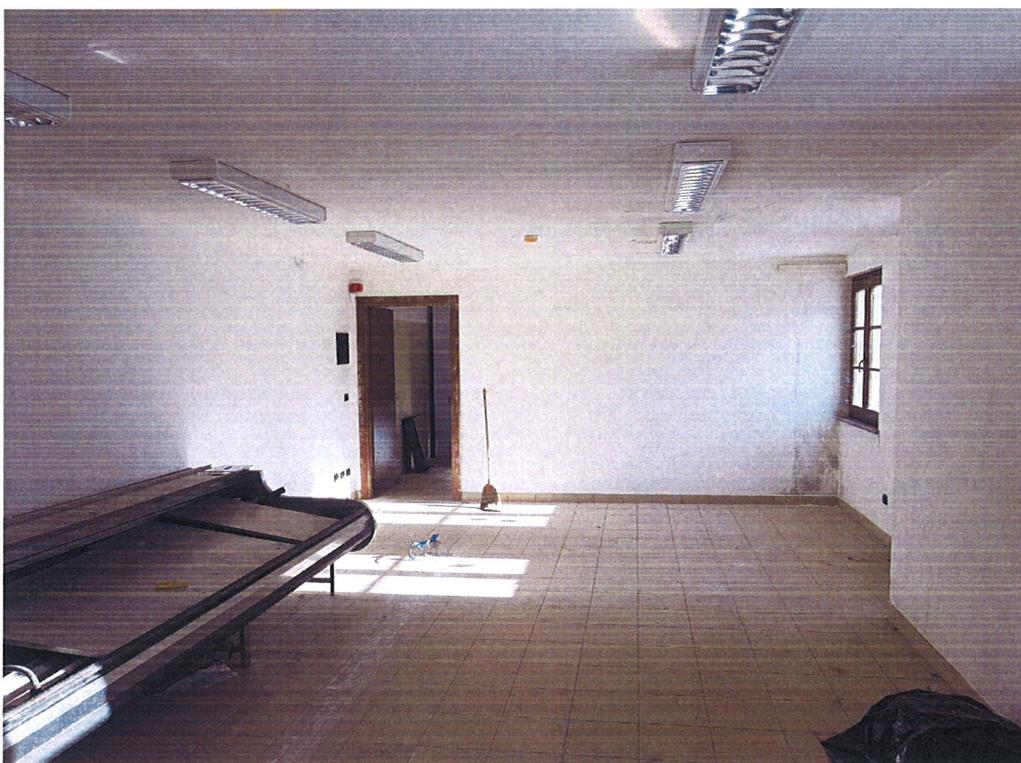
Negozio

- locali adibiti a negozio al piano seminterrato: pavimentazione in piastrelle, pareti intonacate e tinteggiate, il rivestimento del retro negozio e dell'antibagno è in ceramica mentre quello del bagno è stato completamente rimosso a causa di lavori di manutenzione per risolvere alcune problematiche inerenti all'umidità di risalita e mai portati a termine. Il soffitto dei locali è intonacato e tinteggiato. L'impianto elettrico è in parte sotto traccia a "civile" e in parte a vista in tubi ed i corpi illuminanti sono sia di tipo fluorescente che ad incandescenza. L'impianto di riscaldamento del negozio è composto da elementi radianti di tipo "fan coil" mentre il resto dei locali è dotato di radiatori in alluminio. È presente l'impianto di rilevazione fumi e l'impianto d'allarme. I serramenti esterni sono in legno con vetro doppio in scarso stato di conservazione, mentre la porta di accesso al negozio è in legno ad anta unica con pannellatura mista vetro e legno. Da rimarcare che la serratura non è funzionante. I serramenti interni sono di tipo ligneo tamburate. Esternamente è da rimarcare un intervento di rasatura dell'intonaco avvenuto pochi anni fa per mitigare l'insorgere di muffe e il distacco dello stesso causate dall'umidità di risalita. Tale intervento non è stato ultimato lasciando il "rattoppo" al grezzo senza tinteggiatura, le ante dei serramenti smontate e depositate all'esterno dei locali e le plafoniere di illuminazione esterna penzolanti. La pavimentazione esterna del terrazzo è in materiale ceramico e presenta in alcuni punti un distacco dal supporto sottostante. Nel complesso questa parte di edificio versa in pessimo stato di conservazione;

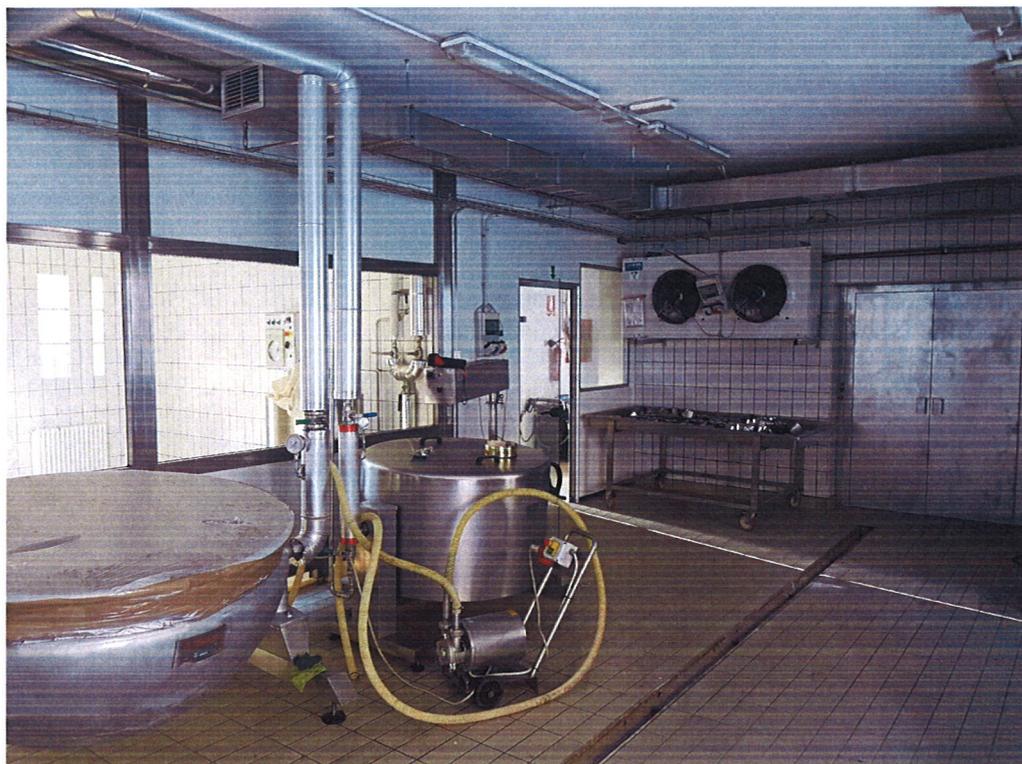
Locale lavorazione latte

- locali lavorazione latte piano terra: pavimentazione parte in piastrelle antiscivolo e parte in cls resinato, pareti interamente rivestite in materiale ceramico, soffitto dei locali intonacato e tinteggiato. Divisorie interne locali lavorazione latte realizzate con montanti in alluminio e tamponatura mista vetro e pannelli in laminato. L'impianto elettrico della parte a est (servizi igienici e ingresso) è di tipo sotto traccia a "civile" mentre il resto del piano è di tipo industriale a vista formato da canalette e tubi. I corpi illuminanti sono di tipo fluorescente a vista. L'acqua calda sanitaria dei servizi igienici è garantita da boiler elettrico. L'impianto di riscaldamento della zona a est è composto da radiatori in alluminio ed è dotato di termostato ambiente mentre la zona della lavorazione del latte è composta sia da aerotermo che da elementi radianti in alluminio. Nel locale lavorazione sono presenti le tubature rettangolari a vista per l'immissione ed espulsione del vapore, indispensabile per la lavorazione del latte. È presente l'impianto antincendio composto da cassetta naspo e da estintore portatile. Per il trasporto dei prodotti dal piano terra al piano seminterrato è presente un ascensore che in realtà non è mai stato utilizzato. In tutti i locali sono presenti le attrezzature per la lavorazione del latte comprensive di impianti per il loro funzionamento e che versano in buono stato di conservazione. I serramenti esterni sono in legno con vetro doppio in scarso stato di conservazione. Al piano primo si accede sia dal lato est tramite una porta in legno con pannellatura mista vetro e legno, sia dal lato nord tramite una porta in PVC a doppia anta dotata di vetro doppio basso emissivo. I serramenti interni sono di tipo ligneo cieche. Esternamente è da rimarcare lo stesso intervento di rasatura presente al piano seminterrato che ha generato le stesse problematiche dovute alla non ultimazione dei lavori;

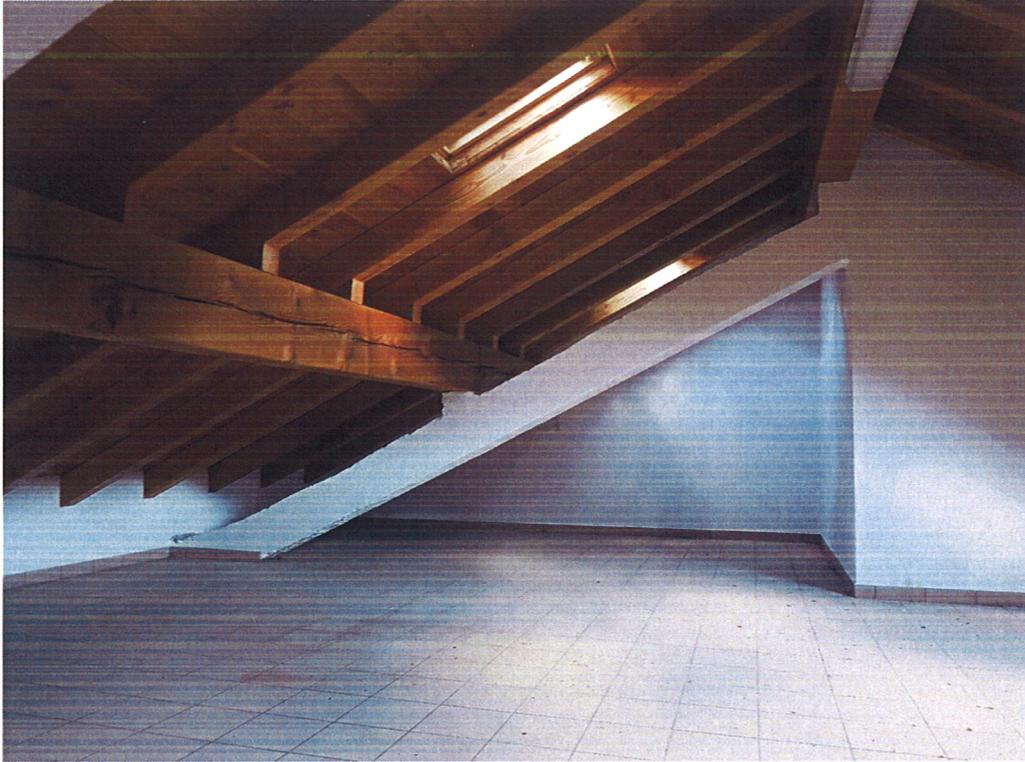
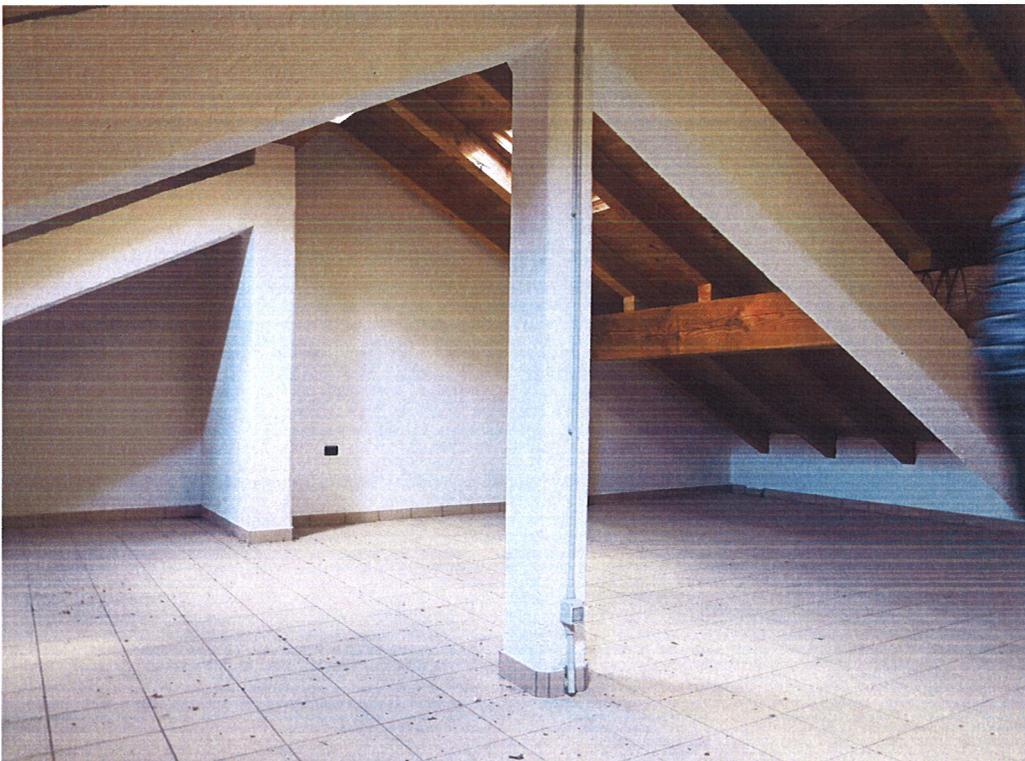
Locale sottotetto

- locale sottotetto: accessibile tramite botola con scala retrattile presente nel disimpegno del servizio igienico della zona uffici, presenta pavimentazione in piastrelle, pareti perimetrali e struttura in c.a. intonacata e tinteggiata, impianto elettrico con canalette e tubi a vista e corpi illuminanti di tipo fluorescente. Essendo accatastato come non abitabile non vi è presenza né di impianto idraulico né di impianto termico.
